Das Pfarrhaus in Egenhausen

Auszug Denkmalschutzbehörde

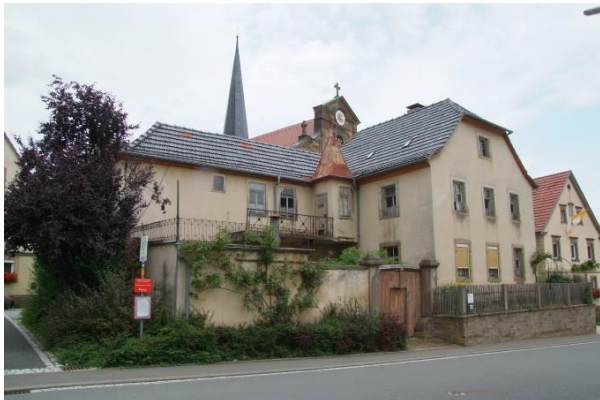
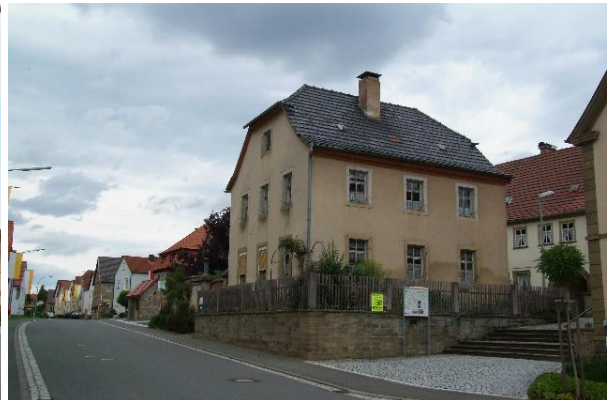
Vor der Restaurierung

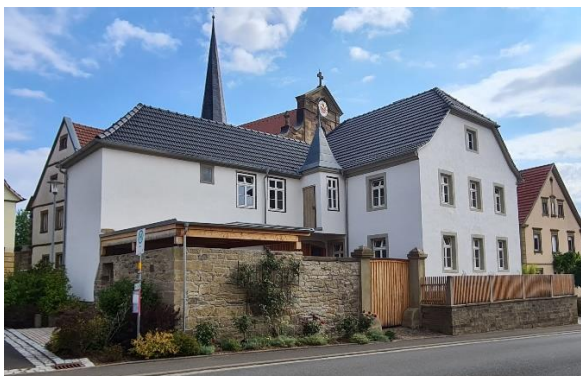
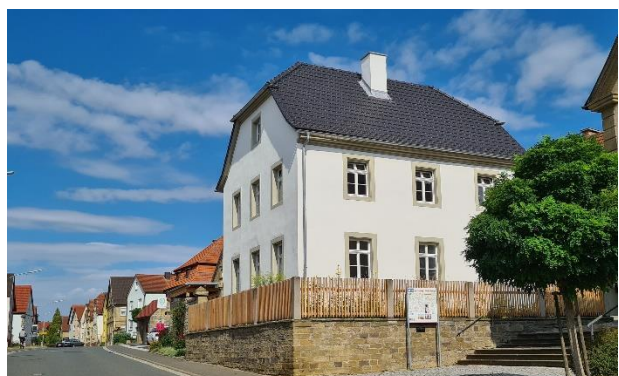
Nach der Restaurierung
